MA **XXI**

Piano Eliminazione Barriere Architettoniche

2022

Piano di Eliminazione Barriere Architettoniche

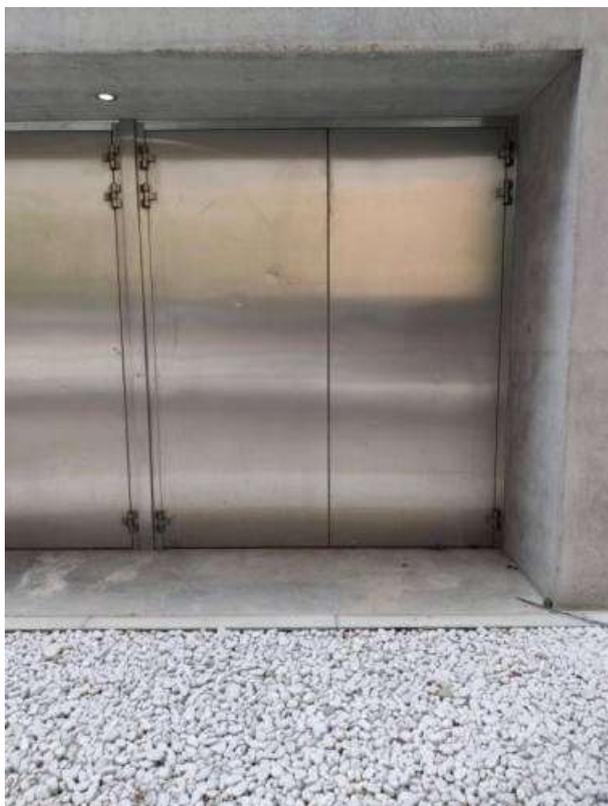
Al piano terra sono presenti tre uscite di sicurezza che affacciano su aree esterne ricoperte da ciottoli, impedimento che non consente, in caso di emergenza, un'autonoma percorrenza dei percorsi di esodo. Proseguendo ai piani superiori dove sono presenti le gallerie espositive, i servizi igienici ed una sala multifunzionale, non sono presenti barriere di tipo architettonico.

Uscite di sicurezza: stato dei luoghi

Per quanto riguarda le **uscite di sicurezza** che aprono su spazi con la ghiaia si provvederà a realizzare dei passaggi in cemento a livello.

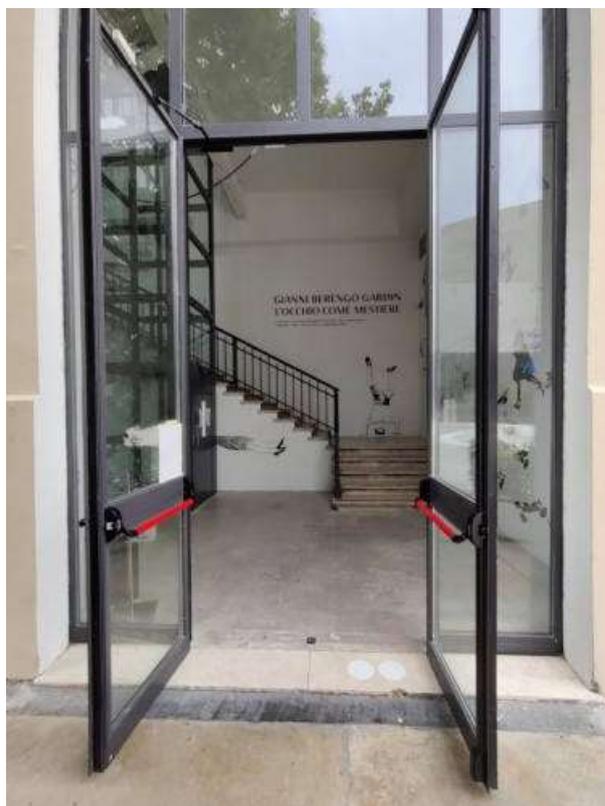
L'Edificio D, raggiungibile attraversando il piazzale, presenta al piano terra un ristorante, una biblioteca e due sale multifunzionali. Tutti gli infissi, di recente sostituzione, sono di tipo ad anta battente in ferro come gli originali dell'ex caserma. Anche in questo caso sono presenti delle soglie in marmo rialzate di spessore variabile dai 2 ai 4 cm che non garantiscono l'accesso ai locali in autonomia. Al piano superiore è presente una sala espositiva dotata, oltre la scala, di pedana elevatrice che consente il raggiungimento dello spazio. All'interno dell'Edificio D sono presenti due ascensori accessibili, dotati di tastiera con braille e posta ad altezza adeguata per gli utenti su sedia a ruote. Le scale di accesso dagli ingressi sul piazzale sono in marmo con mancorrente metallico, mentre quelle che vanno ai soppalchi interni hanno struttura metallica e parapetto in cristallo.

Ingresso Edificio D: stato dei luoghi

Per le **porte dell' edificio D** dove è presente una soglia di travertino di circa 3,5-4 cm, si realizzeranno delle rampe fisse anch'esse in travertino di accompagnamento del dislivello. In questo caso la porta rimarrà di tipo tradizionale con apertura a spinta, ma l'entrata anche del disabile motorio sarà agevolata dalla rampa.

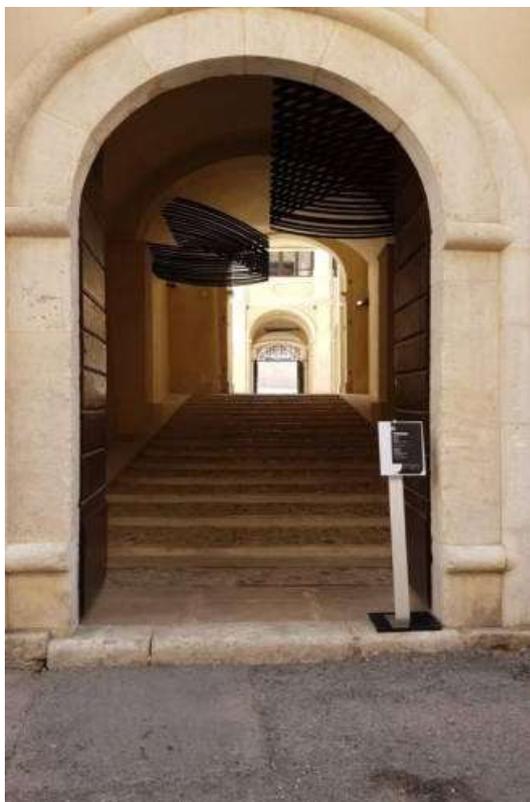
L'edificio museale è caratterizzato dalla corte interna semicircolare e dai due ingressi uno su Piazza Santa Maria Paganica e l'altro su via Garibaldi. Sulla piazza è presente un parcheggio dedicato alle persone disabili che consente di parcheggiare in prossimità dell'entrata del Museo, mentre l'altro ingresso presenta una gradinata che da accesso alla corte.

Ingresso Via Garibaldi – Stato dei luoghi

1. Il progetto affronta l'**ingresso da via Garibaldi** che, attualmente attraverso una gradonata, conduce allo corte e successivamente all'ingresso da Piazza Santa Maria Paganica. Questo varco rappresenta già esso stesso uno spazio espositivo ospitando l'opera *site specific* di Nunzio e, quindi, la sua percorrenza è importante per la comprensione e il godimento dell'opera stessa. La gradonata attualmente presenta una pendenza superiore al 16% e risulta impercorribile da una carrozzina anche con eventuale accompagnatore. Concependo lo spazio come spazio espositivo che introduce il visitatore/passante alla nuova identità di Palazzo Ardinghelli quale Museo di Arte e Architettura Contemporanea, è sembrato congruo proporre una rampa di accesso svincolata dal disegno della gradonata stessa, ma che si snoda sopra la gradonata, sovrapponendosi ad essa, senza cancellarla, ma proponendo un nuovo percorso più dinamico che consente una lenta percorrenza con i pianerottoli di sosta per il riposo dell'utente. Tale soluzione permette la lettura della gradonata ricostruita e nello stesso tempo si pone essa stessa come strumento a servizio della nuova funzione del varco che aggiunge a quella di mero passaggio la funzione espositiva. Inoltre la rampa, allungando il percorso, riesce ad attenuare la pendenza fino a circa il 12/13% permettendo la percorrenza alle carrozzine con accompagnatore.

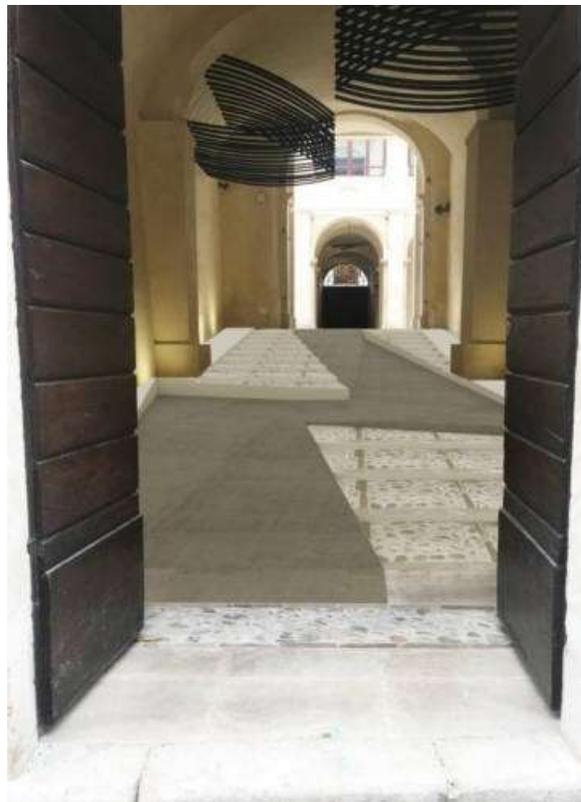
1. Ingresso Via Garibaldi – Soluzione progettuale

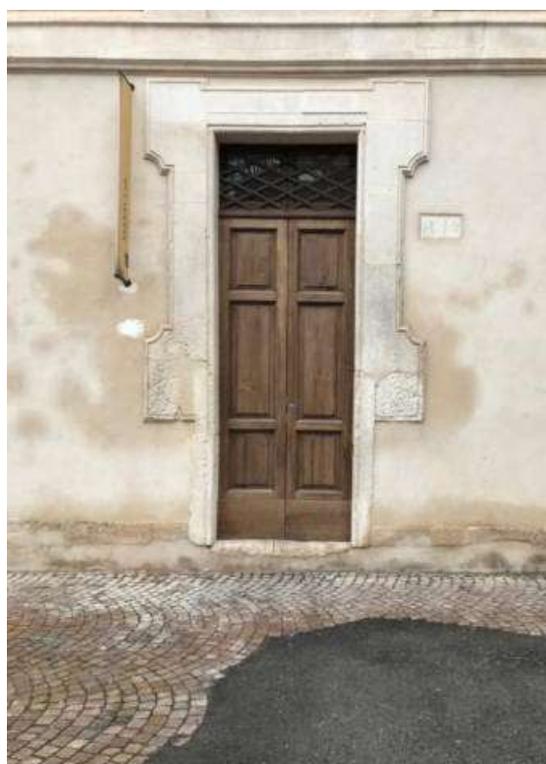
Alla biglietteria si accede tramite una pedana elevatrice. Le criticità maggiori sono rappresentate dai dislivelli delle soglie degli ingressi della biglietteria e della sala polifunzionale che costringono l'utente disabile ad un percorso differenziato.

2. Ingresso laterale: stato dei luoghi

2. Il progetto affronta il dislivello presente sia esternamente che internamente sugli **ingressi laterali** proponendo un abbassamento della soglia che consente di arrivare ammassimo 2,5 centimetri verso l'interno. All'esterno un intervento sulla pavimentazione permette di creare una rampa a raggiera che raggiunge la nuova quota della soglia eliminando l'ostacolo (questa soluzione è stata adottata con successo nel varco del portone centrale di accesso alla corte). Le porte dotate di una giunta in fase di restauro per proteggerle dalla pioggia battente, verrebbero dotate di una nuova giunta più lunga che compensa i centimetri recuperati con l'abbassamento delle soglie.

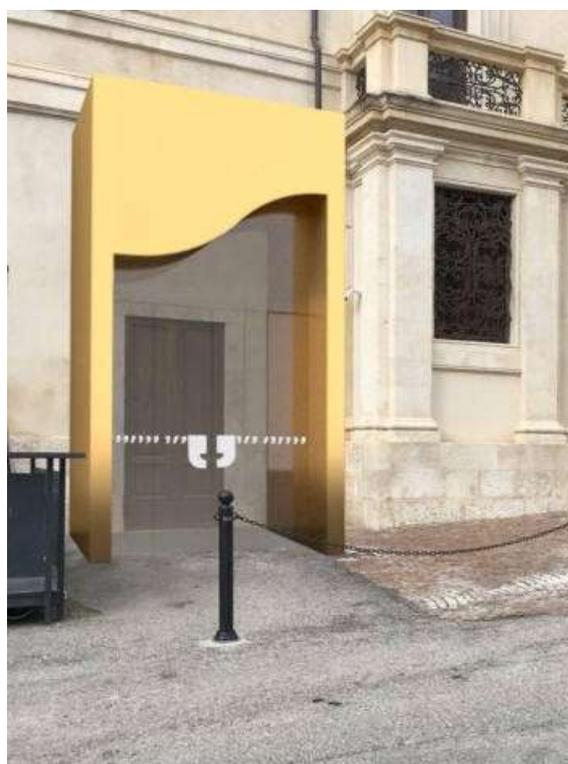
3. L'attuale **ingresso alla biglietteria** avviene tramite una porticina a destra del portone principale in una porzione del prospetto del Palazzo che risulta non interessata dal balcone del piano nobile e priva di finestre nella parte superiore. In queste condizioni non è molto identificabile quale ingresso al Museo ed inoltre è soggetto ad aggressioni climatiche dovute principalmente al vento forte che spesso batte sulla Piazza e che arriva ad aprire la porta a vetri della bussola interna. Il progetto, per dare visibilità all'ingresso, aiutando l'identificazione da parte dei visitatori propone una bussola esterna che permette anche di proteggere l'ingresso in caso di maltempo. La bussola avrebbe le caratteristiche di un solido trattato con lo stesso materiale della segnaletica e del bancone del Museo che ne caratterizza l'immagine, e riprende in altezza il filo del fregio come gli altri portoni e accoglie una porta vetrata a due ante per agevolare l'ingresso alla biglietteria rendendolo più confortevole sia per l'utente che per il personale della biglietteria. Anche questo intervento è teso a dare al Palazzo, il cui prospetto è particolare per la presenza del balcone che movimentata la facciata, la sua nuova identità come Museo. Questa aggiunta non disturba la lettura del prospetto di notevole valore storico-artistico, non entrando in competizione con le linee e gli ornamenti che lo caratterizzano, ma invece risulta immediatamente riconoscibile come spazio funzionale al Museo e mentalmente rimuovibile dall'insieme della facciata.

3. Ingresso alla Biglietteria: proposta progettuale

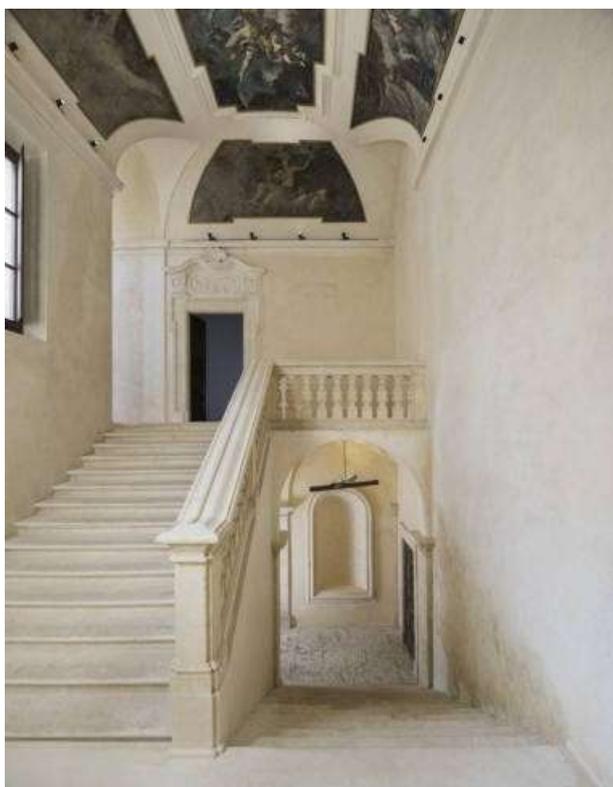
Per quanto riguarda le scale, lo scalone di rappresentanza presenta una balaustra solo su una rampa, mentre la scala a servizio del corpo B essendo di nuova costruzione ha il corrimano regolare e i segni gradini.

4. Scalone interno: stato dei luoghi

4. Il progetto affronta anche la percorribilità dello **scalone interno** con copertura a volta affrescata da parte di utenza con diverse disabilità e, nell'ottica di agevolare la percorrenza di questo spazio per tutti, propone la posa in opera di un corrimano che inoltre permetta agli ipovedenti ed ai ciechi di poter ricevere, tramite inserimento di scritte e disegni tattili informazioni relative allo spazio e al Palazzo stesso. Conclusioni L'insieme degli interventi ha come finalità la realizzazione della visitabilità di tutti gli spazi del l'edificio da parte di tutti i pubblici e di migliorare la fruizione dell'edificio per tutta l'utenza, inoltre il progetto vuole dare forza alla nuova identità del Palazzo che rinasce dopo anni di abbandono e il terribile terremoto del 2009, con una funzione aperta alla città, di connessione tra le varie forme di arte e inclusiva al massimo delle sue potenzialità.

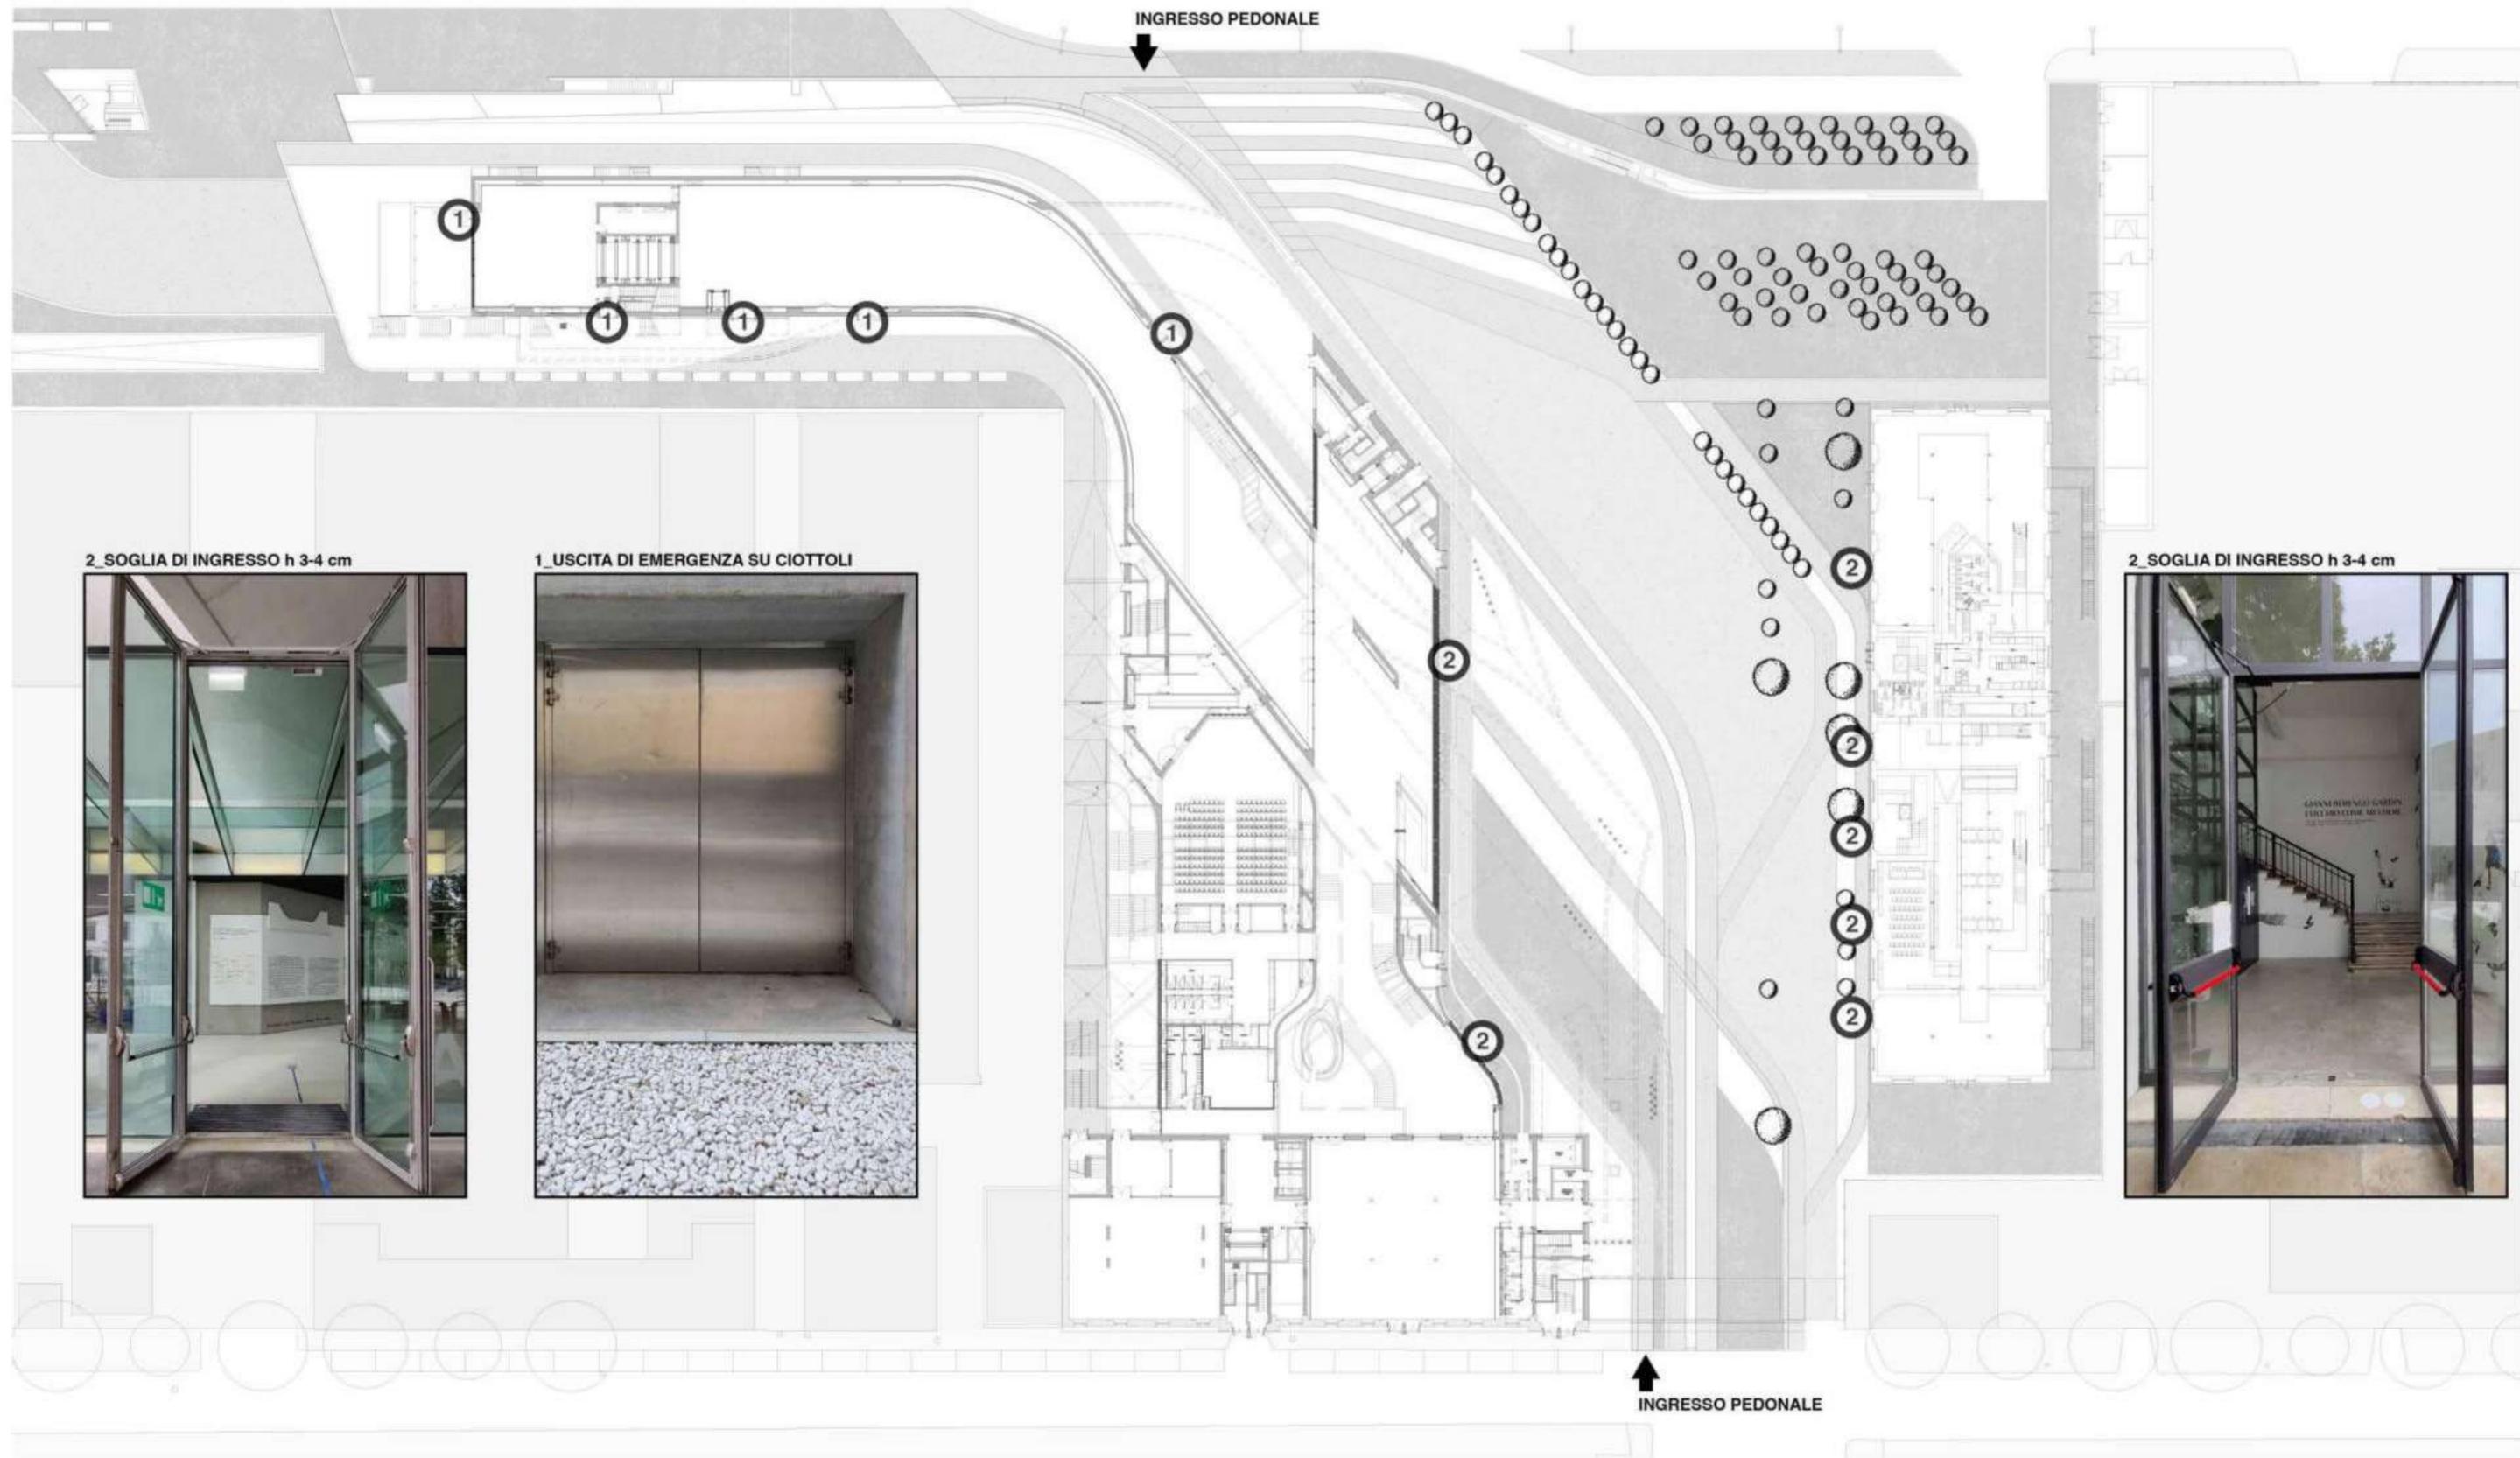
- ① USCITA DI EMERGENZA SU CIOTTOLI
- ② SOGLIA DI INGRESSO h 3-4 cm
